ПАСПОРТ ДОСТУПНОСТИ

**Государственное автономное учреждение здравоохранения
Свердловской области
«Свердловский областной онкологический диспансер»
Филиал №1
Терапевтический корпус**

АКТ ОБСЛЕДОВАНИЯ объекта социальной инфраструктуры К ПАСПОРТУ ДОСТУПНОСТИ

№ 1/23

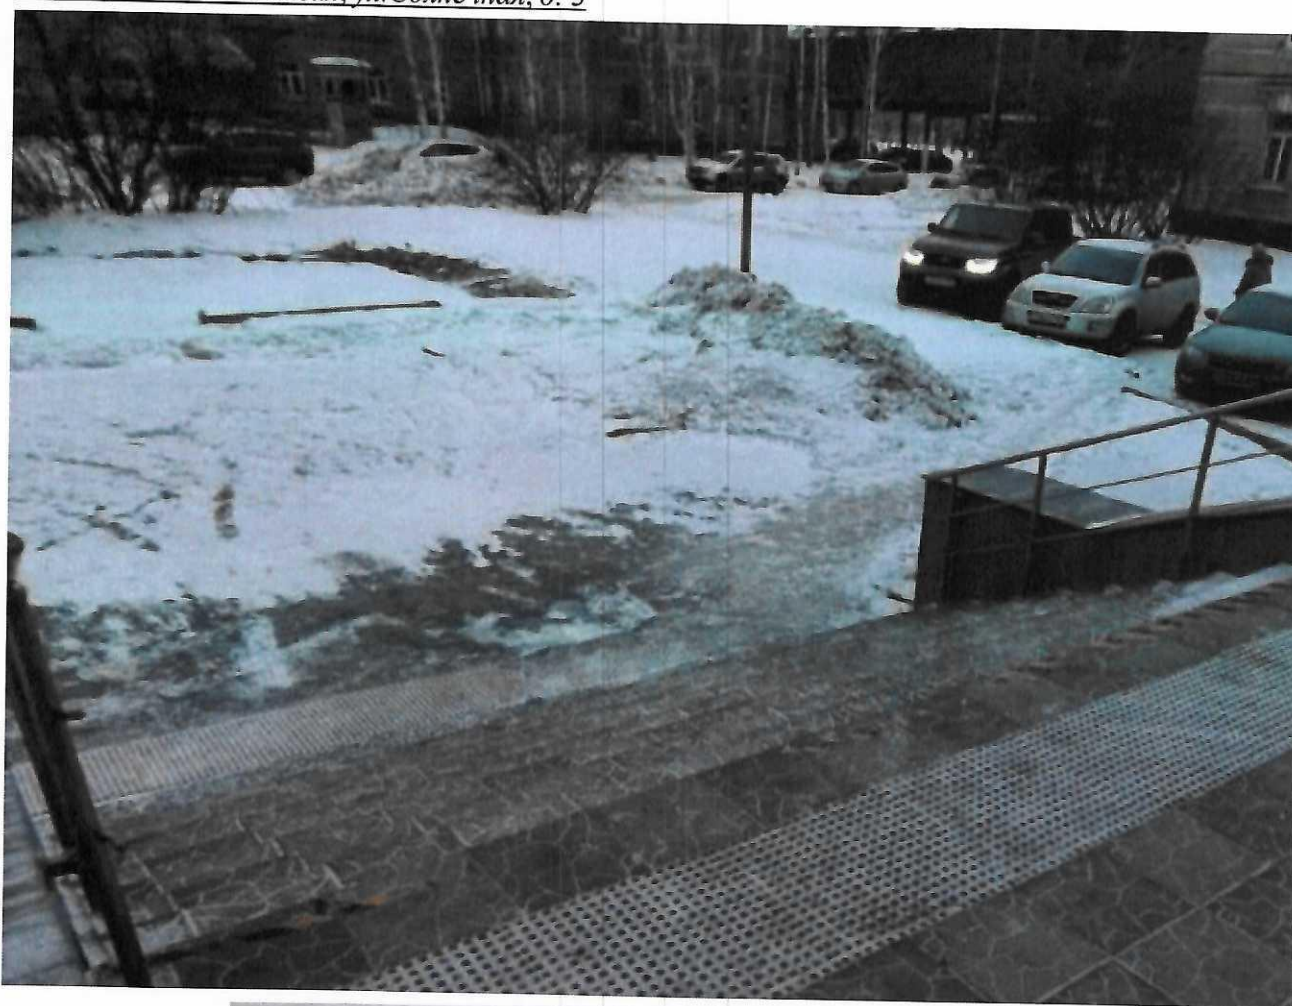
Фото № 1 -
Подходы к
объекту

Фото № 2 - Подходы
к объекту

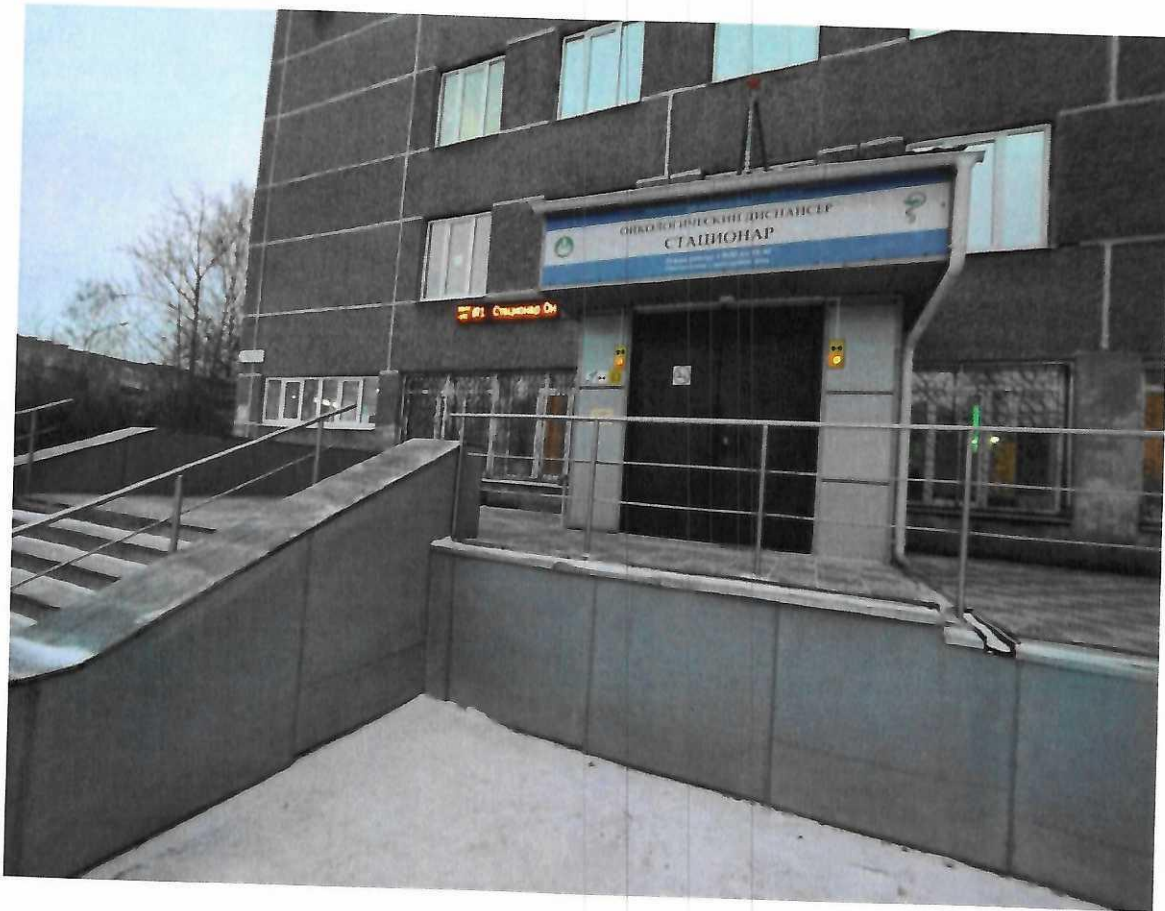
Фото № 8 – Тамбур центрального входа

№ п/п	Наименование функционально-планировочного элемента	Наличие элемента		Выявленные нарушения и замечания		Работы по адаптации объектов	
		есть/нет	№ на фото плане	Содержание	Значимо для инвалида (категория)	Содержание	Виды работ
2.1	Лестница (наружная)	есть	3,4				
2.2	Пандус (наружный)	есть	5				
2.3	Входная площадка (перед дверью)	есть	6,7				
2.4	Дверь (входная)	есть	6	Дверные проемы не должны иметь порогов и перепадов высот пола.	С, К, О	устранить перепад высот при их наличии высота не должна превышать 0,014 м. (п. 6.2.4 СП 59.13330.2020);	Текущий ремонт
2.5	Тамбур	есть	8,9

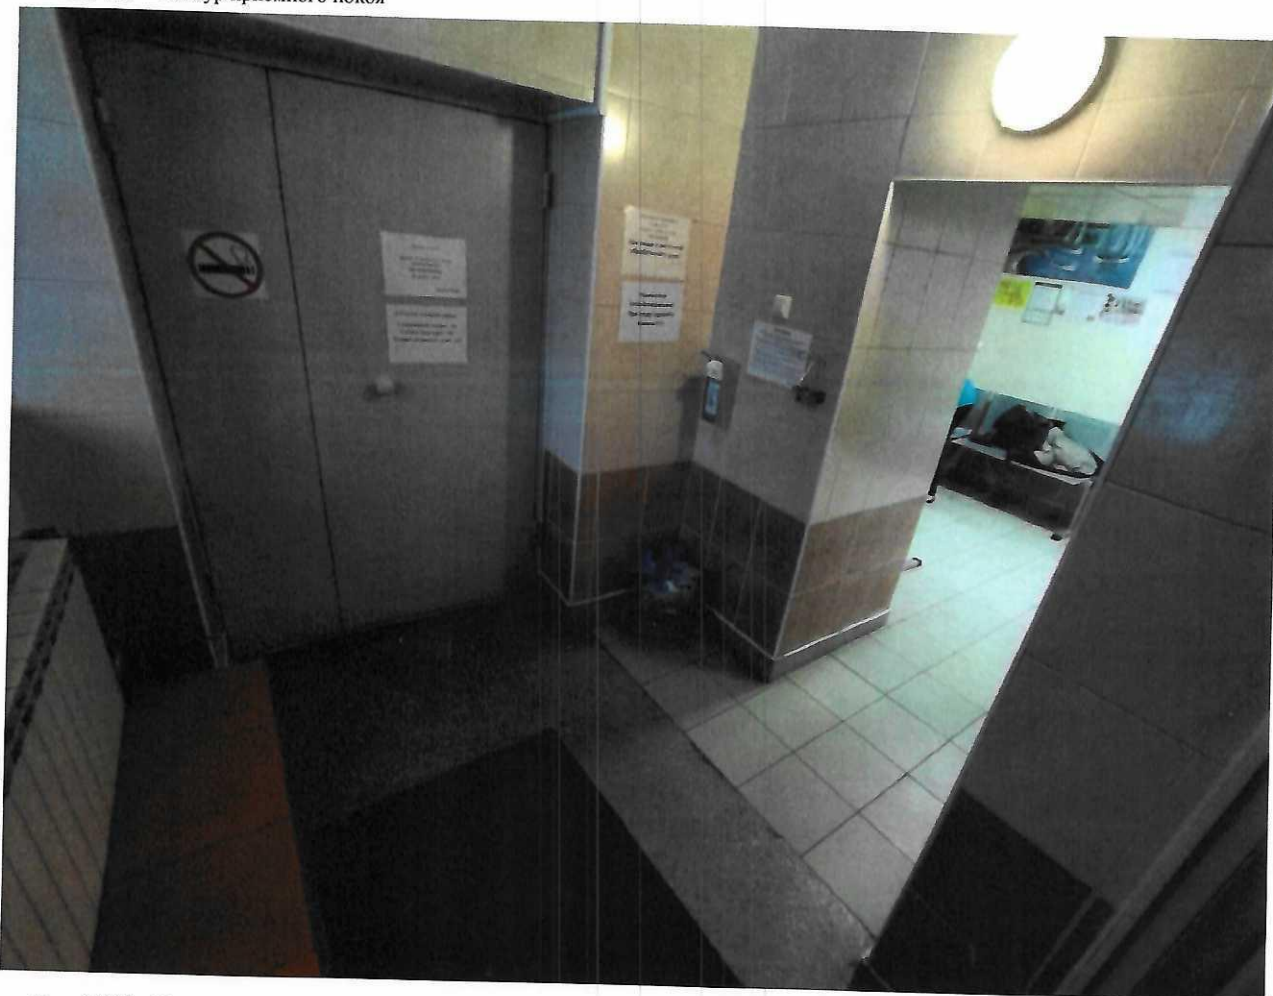
Фото № 10 - Пути движения внутри здания.

3.1	Коридор (вестибюль, зона ожидания)	есть		Отсутствует современное получение визуальной, тактильной информации, в т.ч. С, К с учетом потребностей инвалидов с нарушениями зрения	Обозначить на схемах (мнемосхемах) пути движения к зонам целевого назначения и санитарно-гигиеническим помещениям, обеспечить своевременное получение визуальной, тактильной информации, в т.ч. с учетом потребностей инвалидов с нарушениями зрения. (6.5.1-3 СП 59.13330.2020) Доступные для МГН элементы здания должны идентифицироваться символами доступности	Технические средства реабилитации
